FRIEDESSE
MOLEN

Nieuwsbrief

Friedesse Molen in de steigers

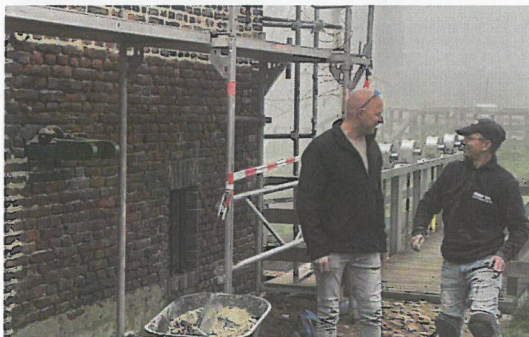
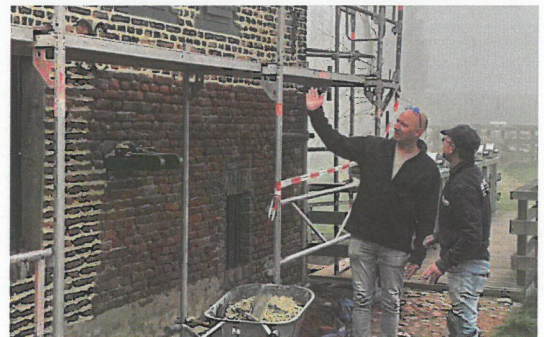
Overleg tussen de voegers van de Firma Haans uit Buggenum.

De Friedesse Molen stond in de steigers. Dat was letterlijk zo in april vanwege het voegwerk. Maar je kunt het ook overdrachtelijk zien. In de steigers staan betekent ook; nog in staat van ontwikkeling zijn. De molen is weliswaar een rijksmonument, dat met veel inzet behouden wordt gehouden voor toekomstige generaties.

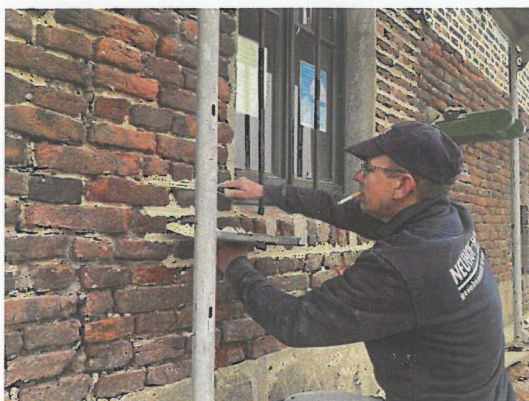
Jan Wetterhahn (54) met voegspijker en sjaarbord aan de slag bij de Friedesse Molen in Neer. Jan woont in Roermond met zijn gezin, maar is van geboorte uit het Zuid-Limburgse Valkenburg. Met gevoel voor het oude monument vulde hij de stoot- en lintvoegen tussen het oude metselwerk.

De Valkenburger Jan Wetterhahn (54) uit Roermond is een van de voegers, die in april de gevels van de Friedesse Molen in Neer hebben opgeknapt. Hij deed dat samen met collega's van de firma Haans uit Buggenum. Het was geen eenvoudige klus. Eerst moest het oude voegwerk worden uitgekapt en steigers worden geplaatst. Vooral aan de waterkant was dat een uitdaging. Maar het is gelukt. De voegen van de gevels zijn nu qua kleur meer in overeenstemming met het voegwerk van het molenhuis, dat drie jaar geleden prachtig is opgeknapt en weer bewoond wordt na dertig jaar leegstand. En dat was ook het doel van de stichting Friedesse Molen, eigenaar van de molen. „Molenhuis en molen zijn immers een eenheid,” zegt voorzitter Tjeu Scheepers. „Dan moeten beide rijksmonumenten ook dezelfde uitstraling hebben.”

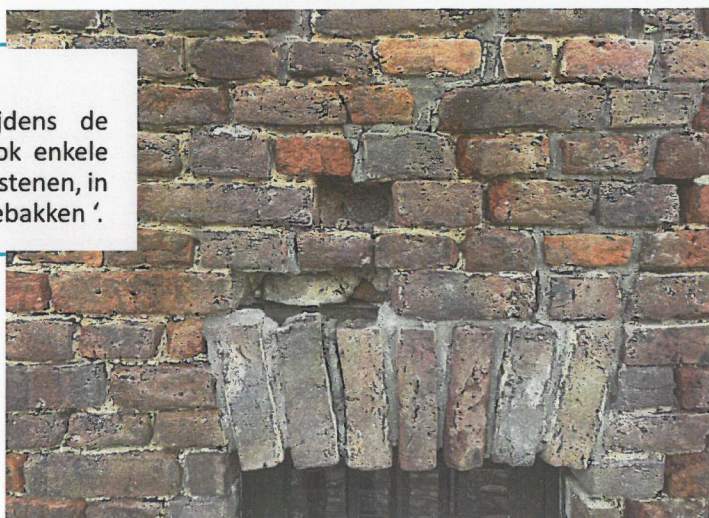
Hier en daar sneuvelden tijdens de renovatie in de oude gevels ook enkele stenen. Dat waren vooral zachte stenen, in de volksmond zogeheten 'zonnebakken'.

Hier en daar sneuvelden tijdens de renovatie in de oude gevels ook enkele stenen. De ontstane gaten werden evenwel weer snel dichtgemaakt met oude stenen.

Dat zijn stenen, die vroeger niet in een oven maar door de zon gebakken werden. Of stenen, die wel in een oven zijn geweest, maar niet hardgebakken werden omdat ze verder van het vuur lagen. Vroeger werden stenen gebakken in veldbrandovens waar de temperatuur natuurlijk niet zo goed geregeld kon worden als in moderne steenfabrieken. Deze zonnebakkenstenen nemen – vooral aan de regenzijde van de molen - veel vocht op en eroderen sneller. Tijdens de voegwerkzaamheden sneuvelde een aantal van deze 'zonnebakken'. Daar hadden we rekening mee gehouden. Gelukkig heeft de stichting Friedesse Molen een aantal oude stenen in voorraad voor dit soort gevallen. Deze zijn gebakken rond het jaar 1700 en zijn afkomstig van de sloop van de wagenpoort door de vorige eigenaar van het woonhuis. De stenen waren afgevoerd naar een slopersbedrijf. De stichting heeft deze stenen evenwel direct gekocht en naar Neer teruggehaald. Ze komen nu goed van pas.
